阪神大震災によるGRC物件被害調査結果報告

藤田 直明（旭硝子株式会社 主席技師）

塩見 敬一（日本板硝子株式会社 主席技師）

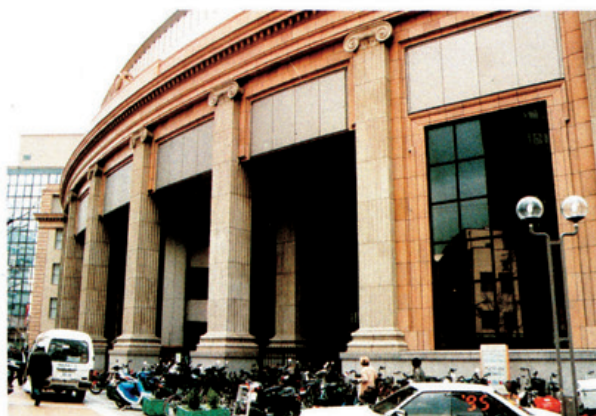
写真1. 地域: 元町 施工時期: 1993年
建物構造: RC造 使用部位: 柱カバー
数量・サイズ: 541枚 1,454×884mm

1970年代に建築した物件4件、1980年代に建築した物件5件、1990年以降に建築した物件4件についての調査を行った。施工時期の早いものには被害が見られた。例えば同じ三宮・元町地区のビルでも1970年代に建てられた物件は2件クラックが観察されたが、一昨年建設された物件（写真1）及び現在建設中の建物は3件いずれも全く被害を受けていなかった。

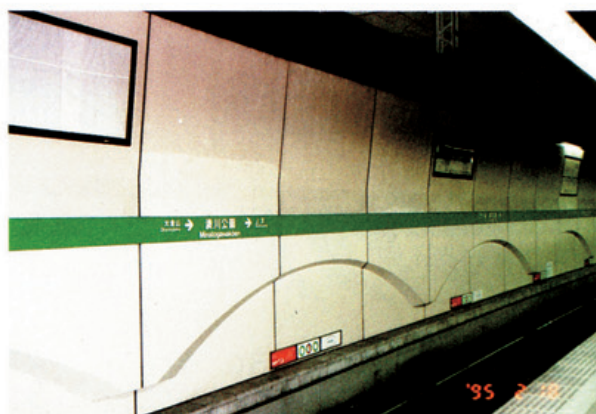
写真2. 地域: 兵庫区地下鉄駅構内
施工時期: 1982年 建物構造: RC造
使用部位: 内壁
数量・サイズ: 278枚 2,498×1,997mm

パネルサイズが大きいものは被害を受けやすい傾向があると思われるが、大きいパネルでも地下鉄の内壁(写真2)に使われているものはほとんど被害を受けていない状況から、構造体の動きと関係があると思われる。数量に関しても、特に顕著な傾向は見られなかった。
