## 第2回GRC欧州視察団報告（その4）

### 5. 施工物件の視察

### 5-1. パリ市内及び郊外

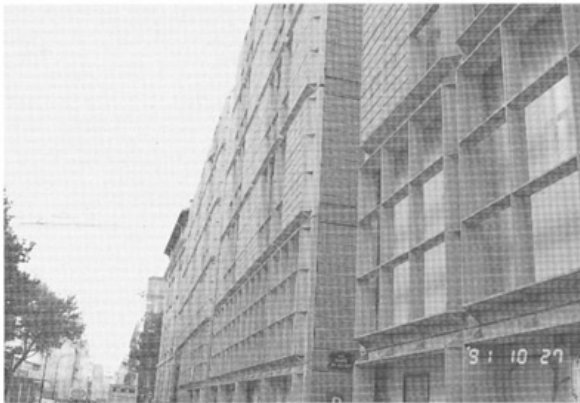
写真・1 パリ郊外の集合住宅

- ・使用部位は、外装（外壁・格子・ルーバー）全部で、約3,000×3,500の基本ユニットで構成されている。
- ・製造工場はスペイン、製法はダイレクトスプレー法が主体で、逆リブ部・格子部・ルーバー部はリブ幅狭く、リブ背高い（250mm）ため、プレミックス法によっている。
- ・パネルの取付は、ファスナー工法により、外壁には乾式でレンガタイル（押出品）を貼付けていた。

- ・日本においても活躍しているレンゾ・ピアノの設計。
- ・新築物件で、築1年半経過している。

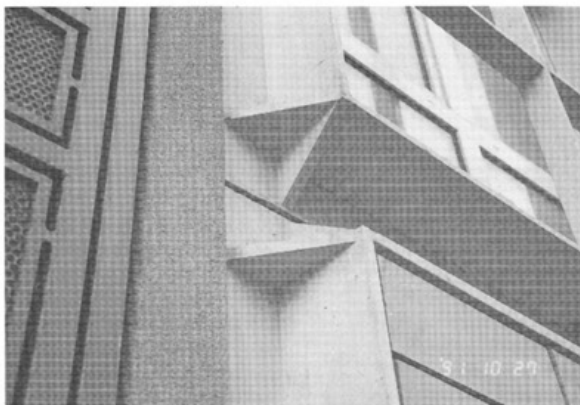
写真・2 同上ディテール

- ・全体の構成等は美しく、また、うまく取付けているが、面性状・部分的な納まりは、日本人の目から見ると問題が多い。
- ・地震・台風がないため、かなり細い部材でパネルを構成しているが、脱型・ハンドリングをうまく行ったようだ。
- ・日本のように脱落防止筋やメッシュを入れる習慣がないため、ルーバー部には、裏側に軽量鉄骨が抱かせてあった。数カ所見ら

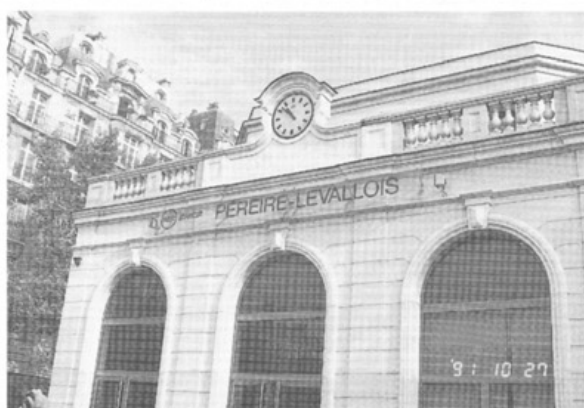
写真・8 郊外の駅 (PEREIRE LEVALLOIS)

- ・ファサード改修物件で、改修後7年経過している。
- ・使用部位は、時計台と開口部の額縁のみ。
- ・製法は、ダイレクトスプレー法でポリマー混入GRC。

- ・ 取付は、ファスナー工法で、一晩で完工したとの事。
- ・ 目地（GRC～GRC、GRC～既存物）は、ねむり目地であった。これは地震がない事と、計画段階で実測を行ったものと考えられる。

- ・ 打放し仕上げで、色は既存の天然石と合わせるために、黄砂+白セメントを用いたとの事。

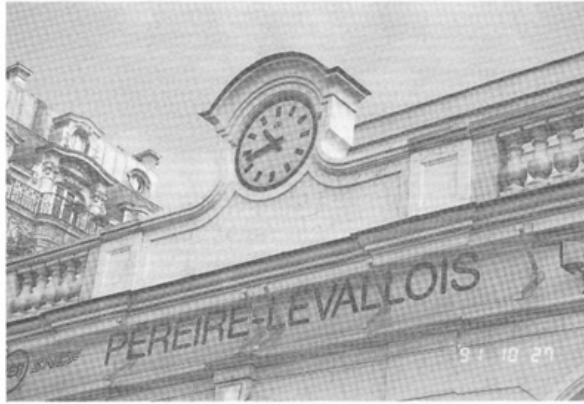
写真・9 郊外の駅時計台の詳細

- ・ 時計台のマイクロクラックの原因は、“ミストコートが厚かったためであろう”という事であった。

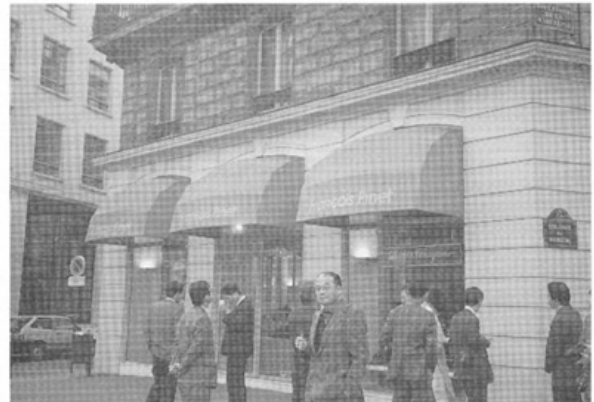
写真・11 市内アドレーヌ大通りの店舗

- ・ 1Fファサード改修物件で、改修後5年経過している。
- ・ 使用部位は、1F外装～ボーダー迄。
- ・ 本物件も取合目地のない事が特徴。

本物件も改修前の石貼の表面を出すためにGRCを採用している。

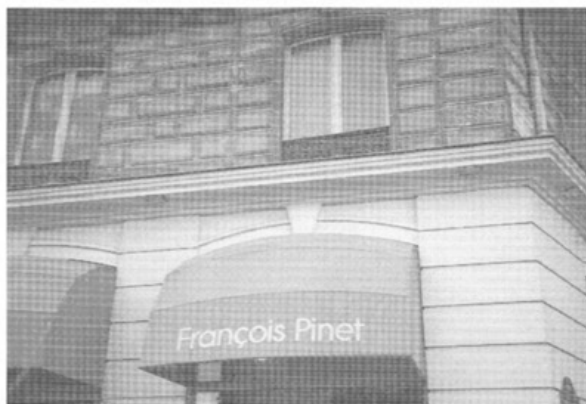
写真・12 アドレーヌ大通り店舗のディテール

- ・表面仕上げも、上記物件と同様。
- ・パリでは、街並保存のため、建物の改修時には街区によって厳しい基準が設けられている。

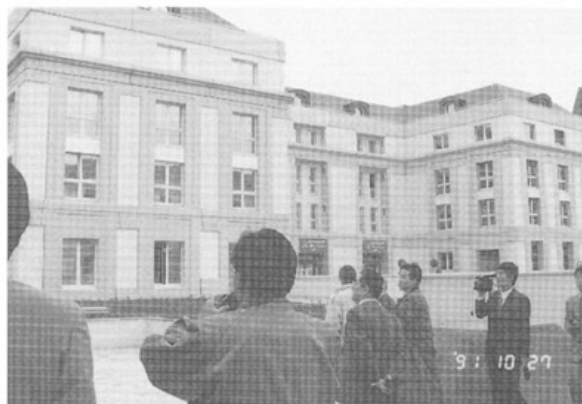
写真・13 ヴェルサイユ市庁舎前のホテル

- ・新築物件で、1991年完工。
- ・使用部位は、1、2Fの開口廻り・ボーダーと最上部のボーダーで約4,000㎡施工。
- ・製造工場はフランス（本物件完工後買収され、GRCは現在生産していない）、製法はダイレクトスプレー法。  
ガラス繊維5%、ポリマー9%含有。
- ・パネルの面板厚は10～15mmで、リブ背は約50mm。

- ・打放し仕上げで、色については2)、3)と同様、砂で出している。
- ・目地は15～20mmとっているが、コーキングは行っていない。
- ・RC造であり、GRCは石の代替として用いたとの事。
- ・規模としては大きくまとまりもあるが、やはり細部については納まりが悪く、日本の

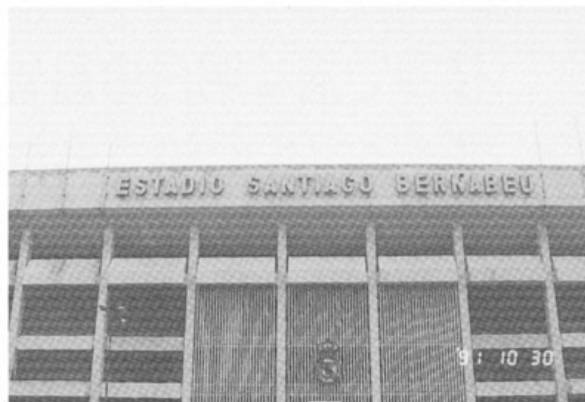
写真・17 市内の国立サッカー場

- ・改修物件で、改修後約10年経過している。
- ・使用部位は、梁型、柱型、及び垂直ルーバー

で約4,500m<sup>2</sup>施工。

- ・製法は、ダイレクトスプレー法で、白セメントを用いた打放し仕上げ品である。ポリマーは入っていない。
- ・柱型にクラックが数本みられ、ルーバーは4本折損していた。

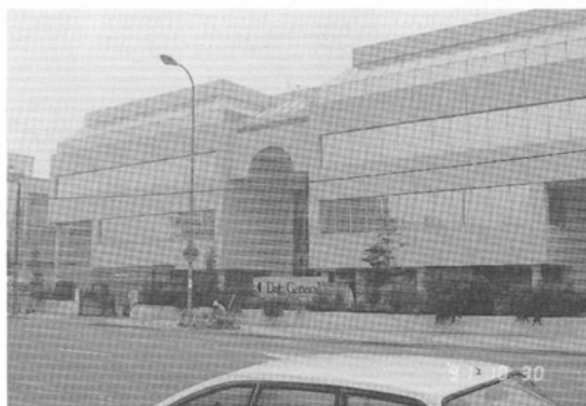
写真・20 郊外のオフィスビル

DATA GENERAL (写真20)

- ・新築物件で、1991年完工（RC造）。
- ・使用部位は、外壁で約3,000m<sup>2</sup>施工。
- ・表面仕上げは塗装で、西欧では稀な物件。

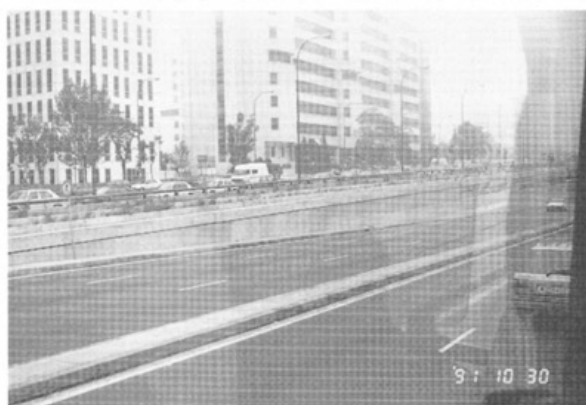
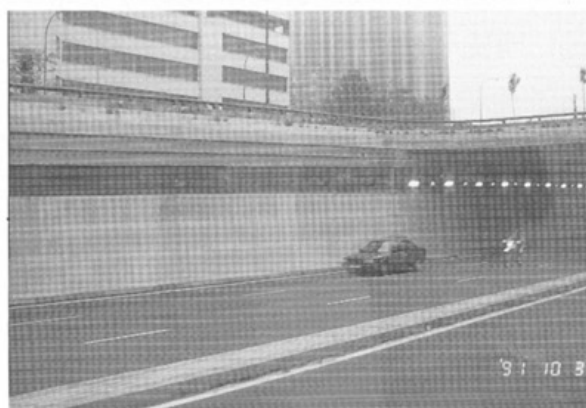
写真・21 市内～郊外の地下道側壁

- ・地下道の側壁に用いられた例で、1,000～1,500角の基本グリッドで構成されている。

- ・化粧型枠ではなく、後付との事。

躯体精度が悪いためか、GRC～躯体間に何か細工（配管・配線等）があるのかは不明。

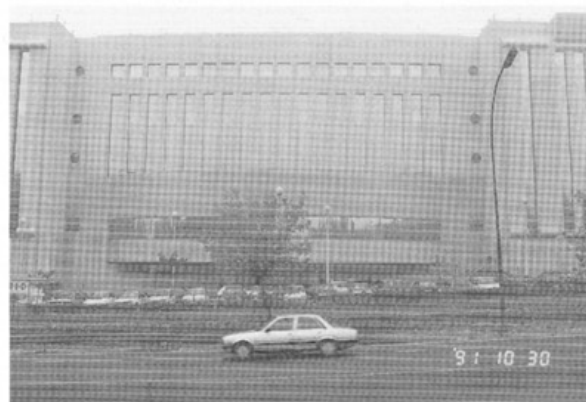
写真・23 郊外のオフィスビル

#### 4) 郊外のオフィス (写真・23)

- ・新築物件で、築5～10年経過との事。
- ・カラーの打放し物件であり、ポリマーなしのダイレクトスプレー法によるという以外詳細は不明。
- ・正面からは判断できないが、側面にはかなりの色ムラが見られた。
- ・エフロは十分発生していた。  
5,000～6,000㎡あるように感じられた。
